Teknik Servis Bülteni

Lastiklerde Ek yeri Şikâyeti

Radyal Lastiklerde Yanakta Dalgalanma (Ek Yeri)

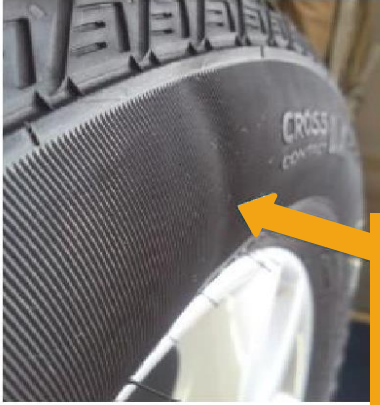
Yanakta Dalgalanma
(Şişirilmiş Lastik)

Dalgalanma

- Karkas birleşim noktası
- Çift kat karkas kordları sayesinde iki kat fazla mukavemet.

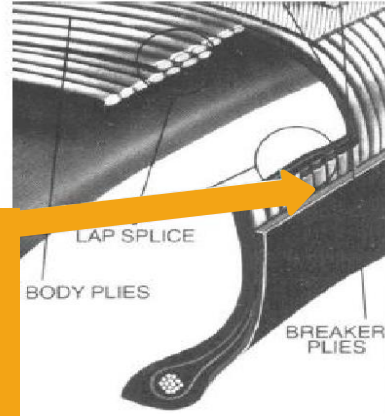
Karkas katının birleşim yerini gösteren kesit

Dalgalanmanın Görünüşü

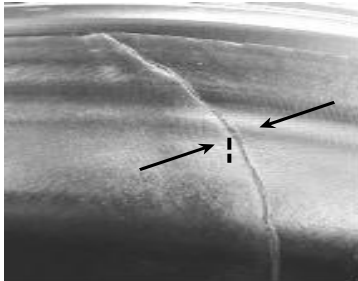
Resim 1

Lastikler birkaç farklı bileşenden oluşur ve vulkanize edilirler. Örneğin lastiğin yanak profili kauçuk şeritlerden yapılmıştır. Yanak birleşim yerinin üretim esnasında açılmaması için üst üste bindirilerek ek ile işlem yapılır (Resim 1).

Üretim işlemi sırasında yanak ek yerinin üst üste bindiğini gösteren vulkanize edilmemiş lastik.

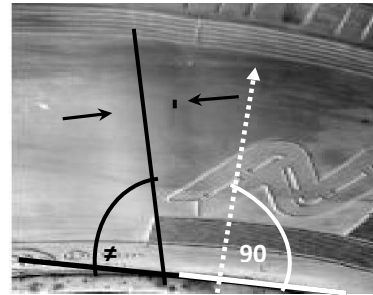
Resim 2

Lastiğe vulkanize işlemi uygulandıktan sonra bile, üst üste binme sebebiyle yanak kısmında kalınlaşma veya hafif şişkinlik görülebilir (Resim 2).

Şişirilmiş lastikte yanak ek yeri çapraz olarak görülmektedir.

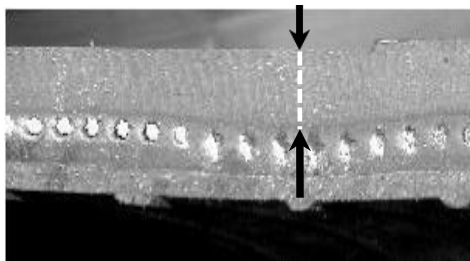
Resim 3

Lastik yanağında ek yeri, yanak yüksekliği boyunca radyal olarak değil, diagonal çapraz şekilde ilerlemesi sebebiyle fark edilmektedir. Ayrıca kauçuk yüzey kalitesine bağlı olarak az veya daha fazla görülebilmektedir (Resim 3).

Radyal ağır vasıta lastiklerinde lokal kalınlaşmayı gösteren yanak kesiti.
