## Teknik Servis Bülteni

### Damak Hasarı, Damak Tellerinin Aşırı Isınma veya Mekanik Stres ile Ortaya Çıkması

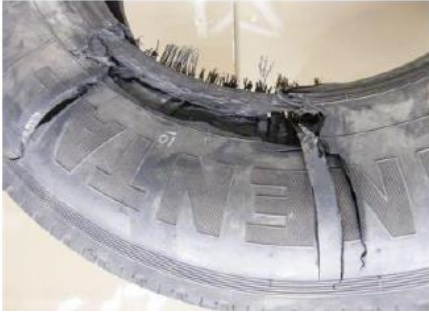
Bu hasar genellikle damak bölgesinin bir bölümünde görülür. Damak bölgesinde bulunan karkas telleri dışarı çıkar ve o bölgedeki damak yapısı tamamen bozular (Fotoğraf 1). Damak bölgesindeki kauçuk, mekanik stres veya frenleme yüzünden ısınır, plastik gibi sert ve kırılğanlaşır. Kauçuk mavimsi bir renge dönüşür.

Fotoğraf 1: Hasarın tipik görünümü

- Aracın fren sistemini düzenli aralıklarla kontrol edilmelidir.
- Yokuş aşağı inişlerde retarder kullanılmalı ya da araç düşük viteste, sabit hızla sürülmelidir.
- Lastik havaları düzenli kontrol edilmeli, aşırı yük taşınmasından kaçınılmalıdır.

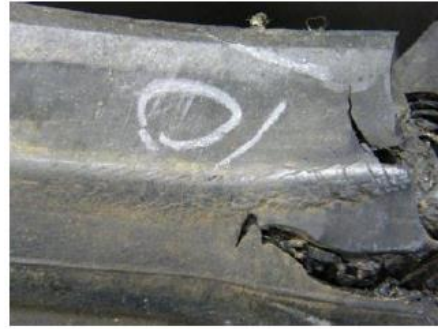
Fotoğraf 2: Damak yüzeyinin yakından görüntüsü

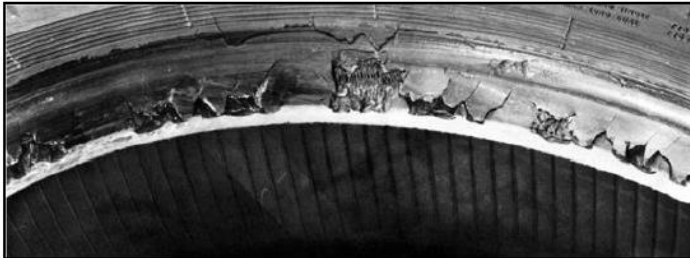
Bazı durumlarda hasarın başlangıcını karkas telleri ortaya çıkıp damak bölgesi dağılmadan damak yüzeyini inceleyerek fark edebiliriz. Bu seviyede aşırı ısınan damak bölgesindeki kauçuk kırılğan (plastik) bir yapıya bürünür ve dışarıdan gelen kuvvetlerin etkisi ile kırılmaya başlar (Fotoğraf 3).

Fotoğraf 3: Aşırı ısınmadan kaynaklı damak hasarı başlangıcı

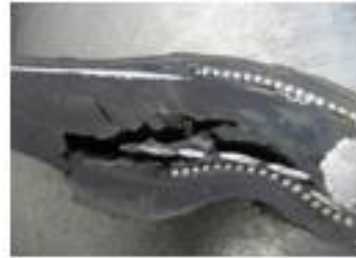
Fotoğraf 4: Plastikleşen damak bölgesinin kırılması

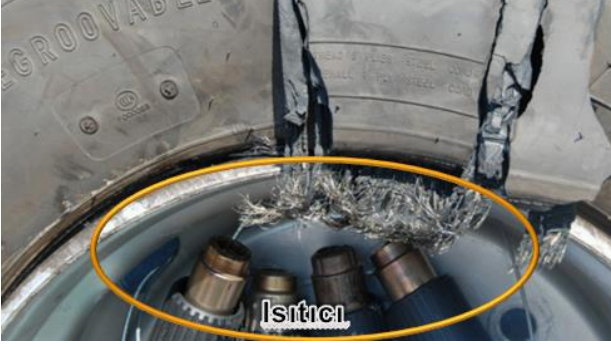
Bu durum damak bölgesinin yüksek ısıya uzun süre maruz kalmasıyla ortaya çıkar. Özel kullanım koşullarında (yokuş aşağı inerken yapılan kuvvetli frenlemeler) ya da fren sistemindeki arızalardan dolayı normalden daha fazla ısı ortaya çıkar.

Fotoğraf 5: Aşırı ısınan jant

Genellikle sıcaklığın en yüksek seviyelere eriştiği an aracın durduğu andır çünkü lastiği, jantı ve fren sistemini soğutacak hava akımı duruş esnasında mevcut değildir. Bu durumda konveksiyon yoluyla iletilen ısı (fotoğraf 6) damağa nüfuz eder ve fotoğraf 5'te gördüğümüz hasar meydana gelebilir.

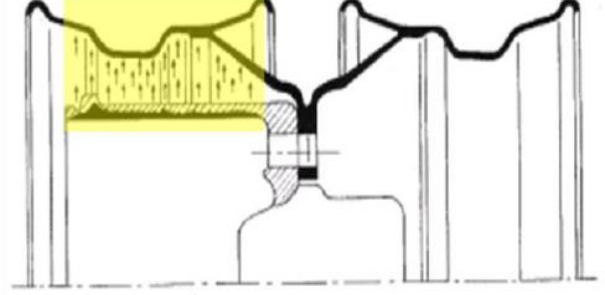
Fotoğraf 6: Janttan lastiğe ısı transferi

Fren sistemlerinde oluşan bu ısı janttan lastiğe doğru yayılır. Sonuç olarak, damak bölgesindeki kauçuk aşırı derecede ısınır ve fiziksel özelliği değişir, sert ve kırılğan bir yapıya dönüşür.

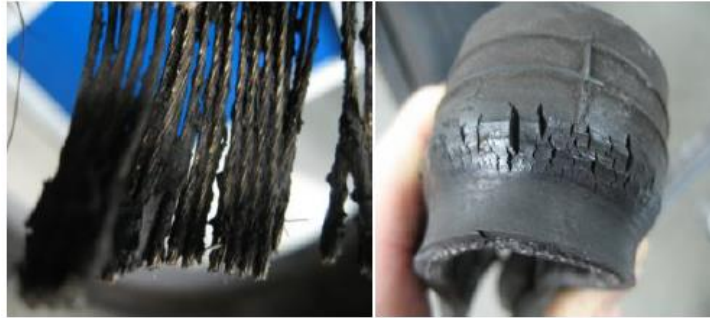
### **2) Sıcaklık ve yaşlanma etkisi:**

Karkas telleri üzerindeki kauçuğun azalması ile teller ortaya çıkar; kırılğan/sert olan damak bölgesinde çatlaklar oluşur.

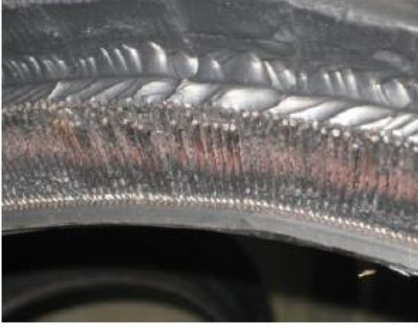
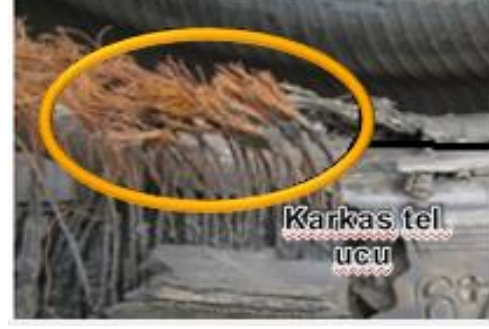
### 3) Mekanik stres ve yaşlanma etkisi:

Ortaya çıkan karkas telleri üzerinde kauçuk bulunur fakat tel uçlarında bulunmaz.

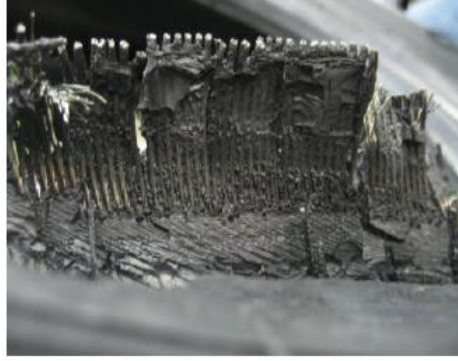
### 4) Sadece mekanik stres etkisi:

Çok sık görülmesine de sadece mekanik stresin olduğu durumlarda da (örn. aşırı yük / düşük hava basıncı) karkas telleri damaktan ayrılabilir. Bu tip durumda karkas tellerinin her yerinde kauçuk görülür. Teller güçlü mekanik kuvvetin etkisi ile yerinden oynar ve karkas yapısı bozulur.
