## Teknik Servis Bülteni

### Sırtta darbe hasarı / kesik

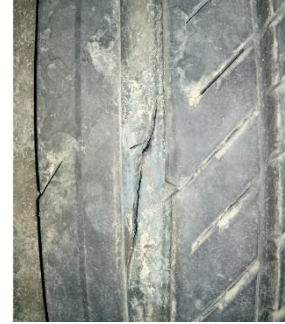
Lastiğin sırt bölgesinde oluşan darbe / kesik hasarı, lastiğin yol yüzeyinde bulunan sert, delici veya kesici cisimlerden etkilenmesi sonucu ortaya çıkmaktadır.

Yol zemininde bulunan metal, cam, sivri taş gibi etkenler lastiğin kauçuk yapısının zedelenmesinde başlıca rol almakta, devamında ise lastikte delinme veya kesilmeye sebep olabilmektedir.

Lastiğin sırt bölgesinde delik veya derin bir kesik meydana geldiğinde nem ve su zamanla sırt katmanlarının içerisine nüfuz eder ve karkasa zarar verir. Bu sebeple, zarar görmüş lastiğin sırt yapısı daha da bozulabilir. Bu durum, sürüş esnasında araçta güvenlik ve konfor gibi kriterleri olumsuz etkilemekle beraber ani hava kaybı sonucu patlamaya da neden olabilir.

- ✓ Lastik havaları düzenli olarak kontrol edilmelidir.
- ✓ Engel üzerinden geçilmesi gereken durumlarda, mümkün olduğunca dike yakın bir açıyla ve yavaş bir şekilde geçilmelidir. Engel üzerinden geçerken kesinlikle frene basılmaya devam edilmemelidir.
- ✓ Lastikler, kesik, çatlak gibi hasarların oluşumuna karşı düzenli olarak kontrol edilmelidir.
- ✓ Hasar görmüş lastiklerin kullanımına yönelik tereddüt oluşması halinde yetkili satıcılarımıza incelenmesi için başvurulmalıdır.
- ✓ Bu hasar türü meydana geldiğinde mümkün olduğunca tamir (yama) seçeneğinden kaçınarak lastik yenisiyle değiştirilmelidir.

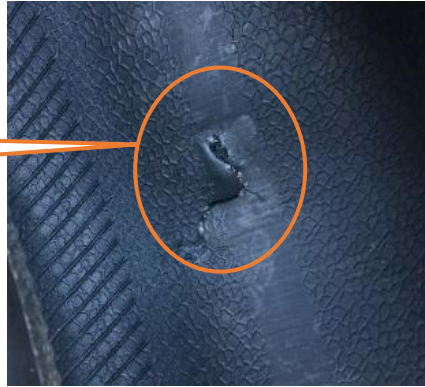
Sırt bölgesinde darbeye bağlı şiddetin derecesine göre lastiğin aldığı hasar türü değişiklik gösterebilmektedir. Darbenin şiddeti sırt içerisinde bulunan çelik kuşakların kırılmasına sebep olduğunda, lastiğin iç astar bölgesinde çatlama ya da yarıma görüntüsü oluşabilmektedir.

Astarda kırılma izi
