## Teknik Servis Bülteni Binek ve Hafif Ticari Araç Lastikleri

### Oluk Arası Çatlaklar

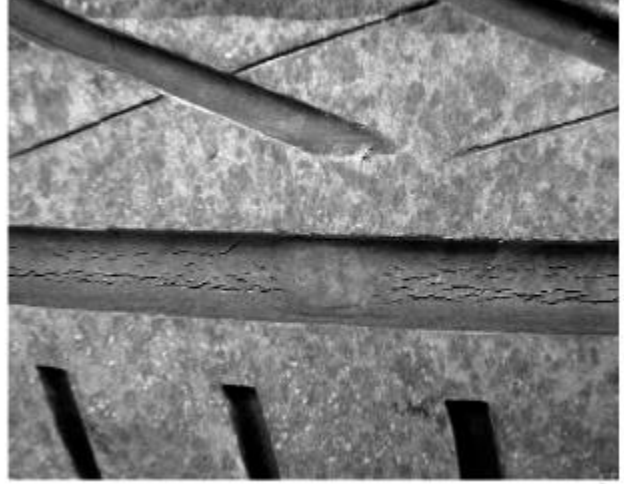
Fotoğrafta görülen oluk arası çatlaklar genellikle yüzeysel olup, lastiğin dış faktörlerden etkilenmesiyle oluşmaktadır. Bilinenin aksine lastiğin üretimi ya da hamuru ile ilgisi yoktur.

Oluk arası çatlaklar, stres çatlakları olarak da adlandırılmakla beraber uygun olmayan lastik hava basıncı, aşırı ısınma, lastiğe aşırı yüklenme (sert kullanım) ve çevredeki ozon seviyesinin yüksek olmasından dolayı oluşabilir. Hatta otomatik araç yıkama makinelerinin sık kullanımının katkısı da bunlara eklenebilir.

Genellikle, yasal denetim noktaları, bu tip oluk arası çatlakların zararsız olduğunu, güvenlik açısından kullanıma engel olmayacağını teyit eder.

Genel performans kriterleri olan, ıslak zeminde tutunma, kilometre performansı, yuvarlanma direnci gibi lastikten beklenen özellikler oluk arası çatlaklardan etkilenmez, bu kozmetik bir durum olup lastiklerin normal olarak kullanımına devam edilebilir.

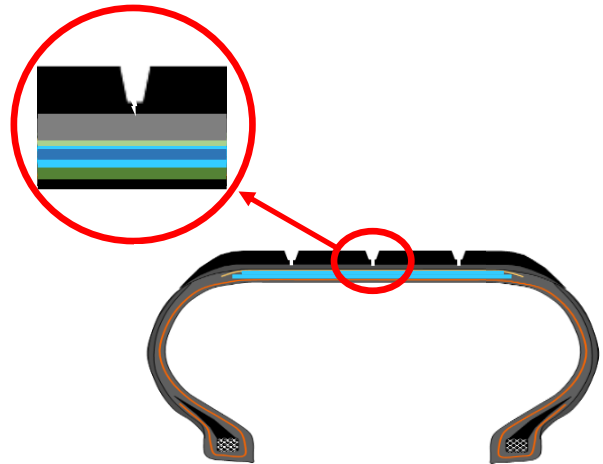
Yanda bulunan görselde çatlakın nasıl yayıldığı görülebilir. Tipik bir oluk arası çatlak 0.5mm'den daha derin değildir ve lastiğin sırt kuşak katlarına erişemez.
